Bóly Város Önkormányzat Képviselő-testülete
11/2018. (X.5.) önkormányzati rendelete

a helyi jelentőségű védett természeti területek védettségének fenntartásáról szóló
15/2007. (XI.30.) önkormányzati rendelet módosításáról

1. melléklet a 11/2018.(X.5.) önkormányzati rendelethez

A bólyi közpark (volt Batthyány-Montenuovo kastélypark) kezelési terve

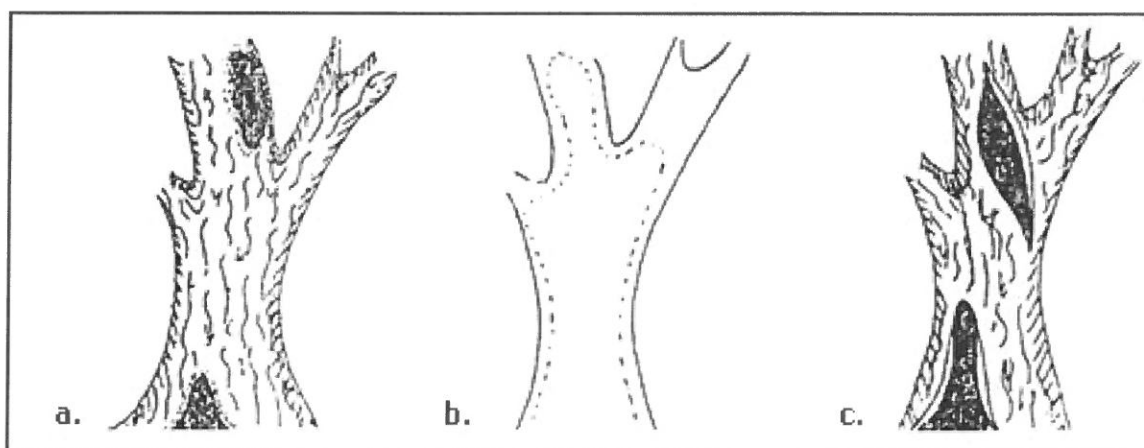
b. Törzs odvasodásának kezelése - Zárt odú

Oka: Leszáradt, vagy letört ág, mechanikai sérülés, fagyrepedés, kéregsérülés következtében törzsodvasodás alakulhat ki.

Kezelés: Az odú felderítésére nagy gondot kell fordítani! A kezelés lényege, hogy minden fertőzött résztől megtisztítsuk az üreget. Az odú feltárásakor a lehető legkisebb mértékben sértsük meg az egészséges részeket. A feltárt odút ki kell tisztítani a csontkemény szövetrétegig úgy, hogy a védekezési zóna szövetei ne sérüljenek. Az odú kitisztított felületét kezelni kell. Az odút a nedvesedés irányából linóleummal (vagy más vízzáró anyaggal) kell lezárni. A linó kárpitos tűzőgéppel rögzíthető, majd késsel formára szabható.

Ellenőrzés, utókezelés: A kezelt sebet két évente ellenőrizni kell. Amennyiben az odvasodás továbbterjedt, az odút ismételten ki kell tisztítani. Ellenőrizni kell az odú falának kezelését, szükség esetén a felületi kezelést meg kell ismételni.

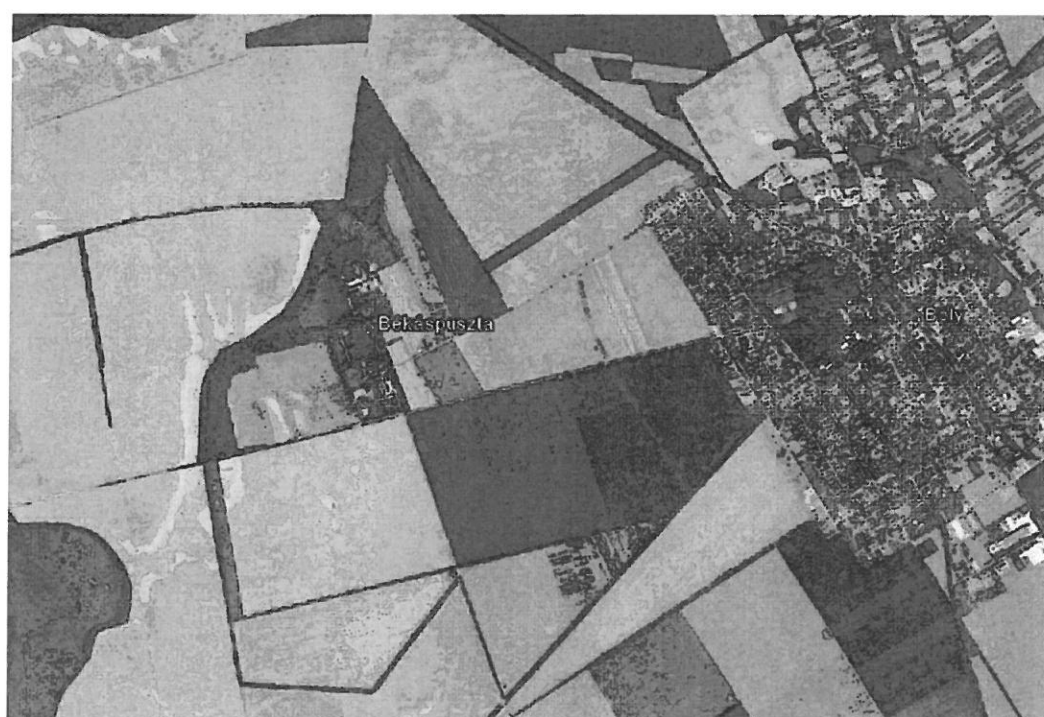
c.
Légifotó 2015

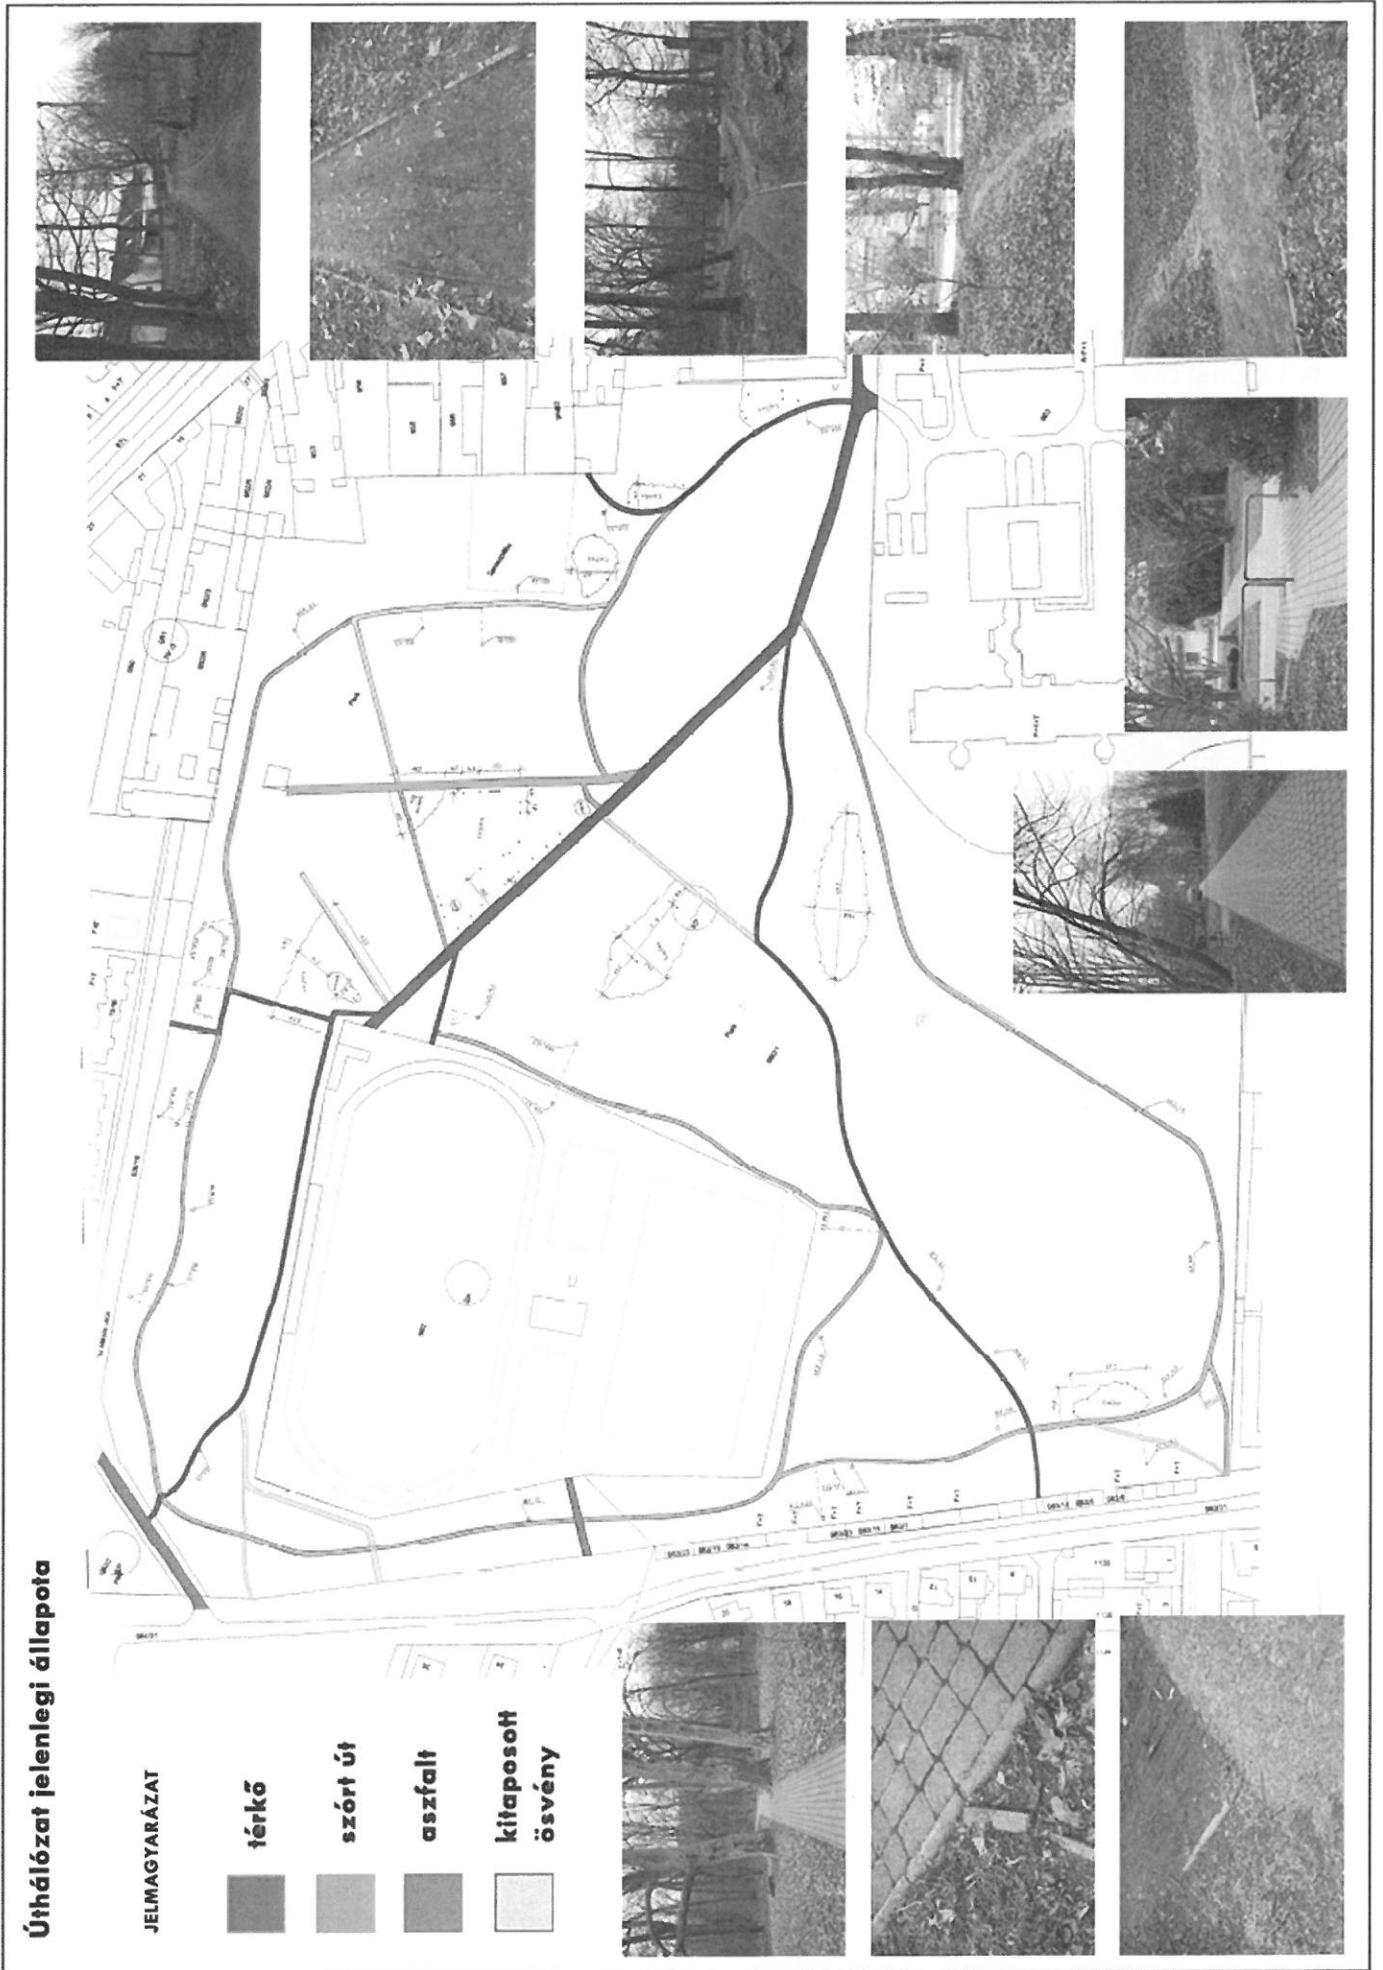
9. melléklet

A park úthálózatának alakulása a tájképi korszak kezdetétől (1809) napjainkig, a történeti térképek sematikus ábrázolásával.

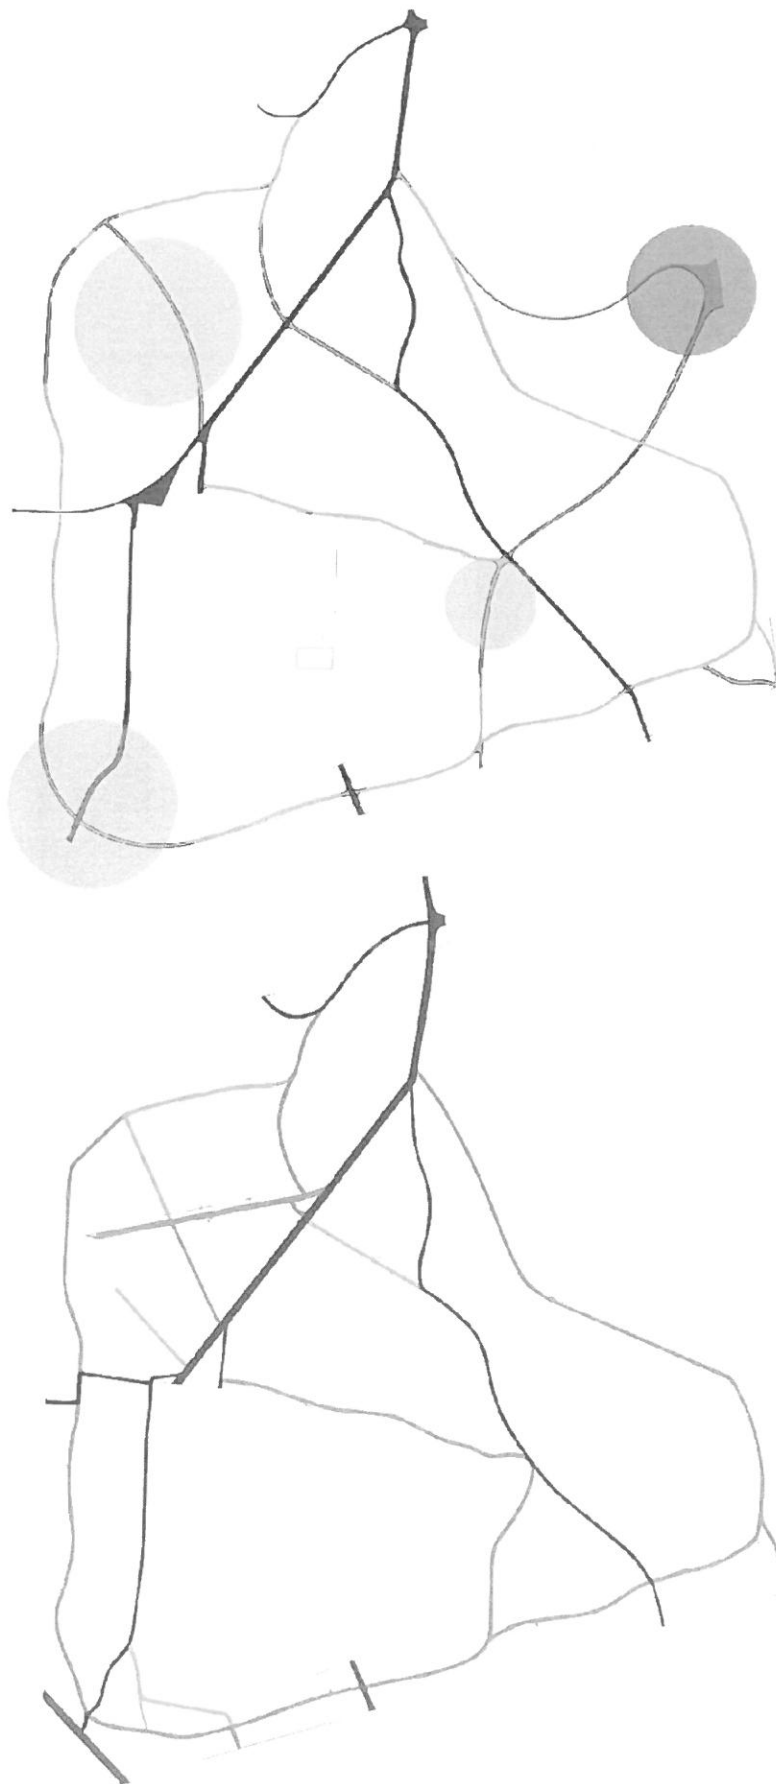
A jelenlegi és a tervezett úthálózat

jelenlegi úthálózat

tervezett úthálózat

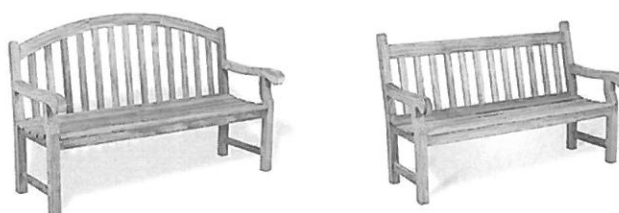
Anyaga: telített fa

Tájképi kertbe illő, romantikus kialakítású padok.

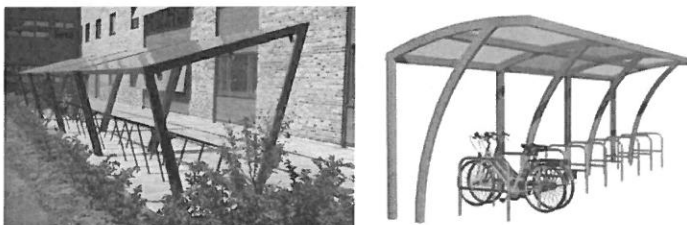
KERÉKPÁRTÁROLÓ

Anyaga: fém és üveg

Egységes megjelenés, átlátható, elegáns kialakítás.

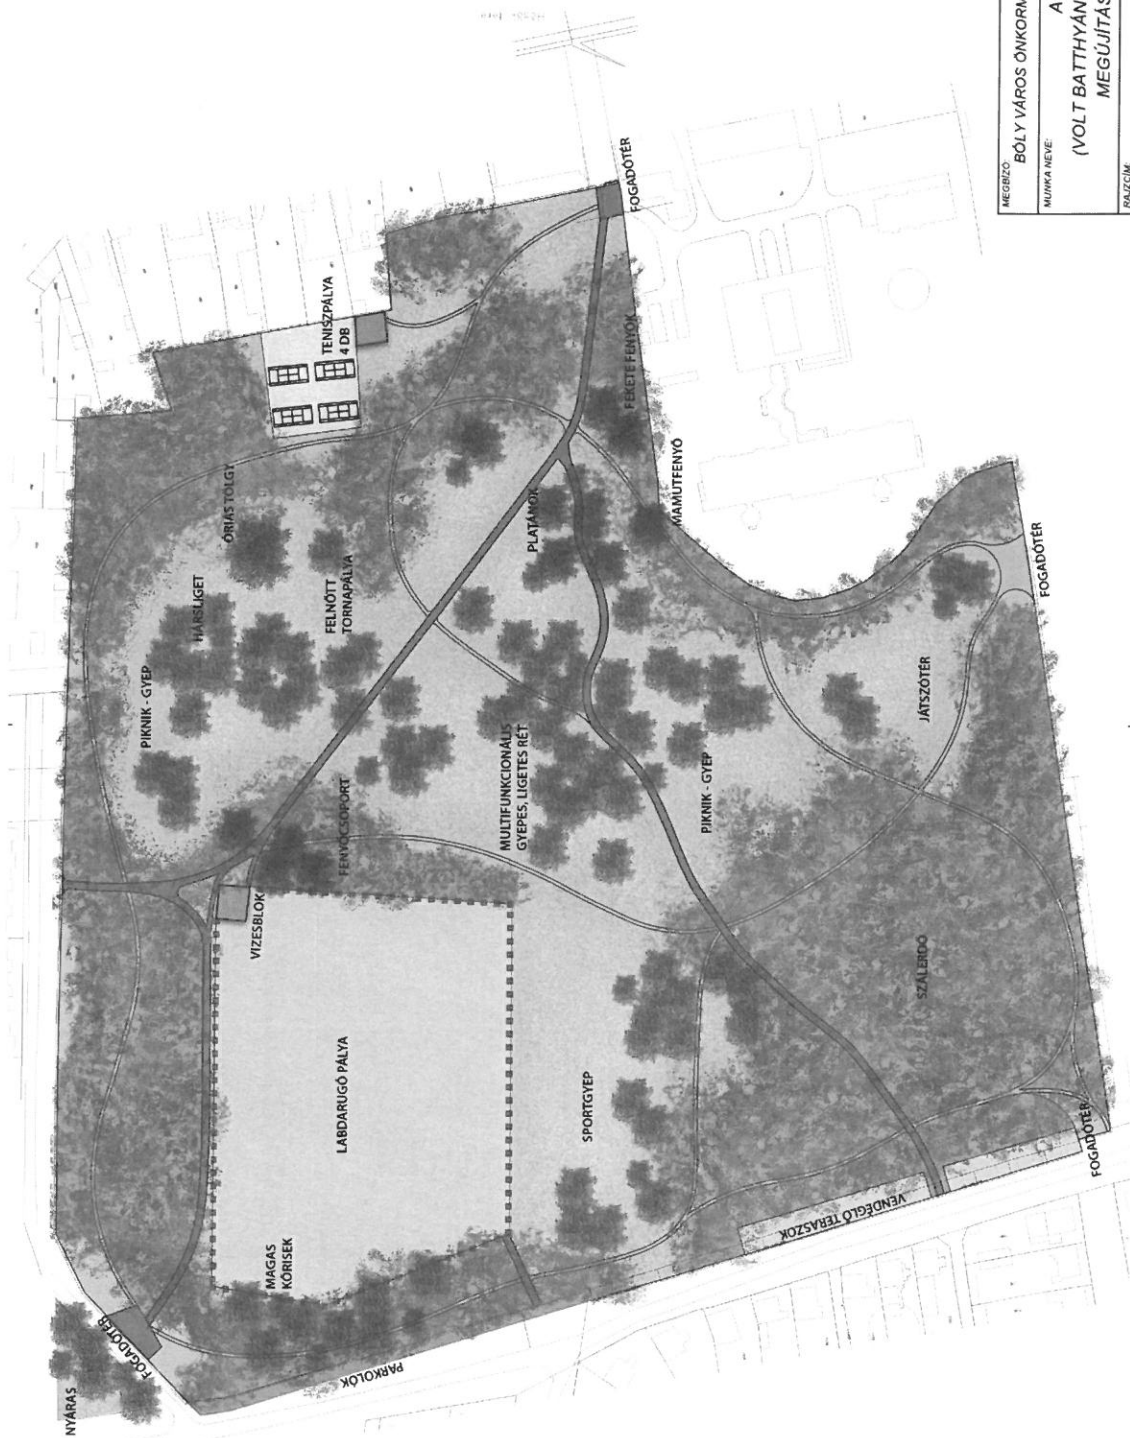
T2 – Általános kertépítészeti terv

- GYEP
- LIGETES FAULTETÉS
- ERDŐSZERŰ FATELEPÍTÉS
- TÉRKŐ BURKOLAT /MEGLÉVŐ/
- MŰRVA BURKOLAT /RESZBEN MEGMARADÓ/

MEGBÍZÓ	BÓLY VÁROS ÖNKORMÁNYZATA 7754 BÓLY, RÁKÓCZI FERENC U. 3.	
MŰKÖRŰ NEVE	A BÓLYI KÖZPARK (VOLT BATHYÁNY-MONTENUOVO KASTÉLYPARK) MEGÚJÍTÁSI ENGEDÉLYEZÉSI TERVE	
RAJZCÍM	ÁLTALÁNOS KERTÉPÍTÉSZETI TERV	TERVSZÁM T2
TERVEZŐ	ORMOS IMRE ALAPÍTÁNY ÉS BCE KERTMŰVÉSZETI ÉS KERTTECHNIKAI TANSZÉK	LÉPTÉK M=1:2000
VEZETŐ TERVEZŐ	FEKETE ALBERT, OKLEVELES TAJÉPÍTÉSZ MÉRŐK, MŰEMÉLKI KERT SZAKERTŐ	DÁTUM 2015. 07. 27.
MUNKATÁRSAK	MÁNDOKY PETRA, OKLEVELES TAJÉPÍTÉSZ MÉRŐK. CSONKA ZSÓFIA, DOMBI ÉVA, SÁRINGER ANNA, TÁRSOLY KATA	
EZEN TERV AZ 1999. ÉVI LXXVII. TORVÉNY ÉRTELMEBEN SZERZŐI JOGVÉDELLEM ALATT ÁLL!
